高州市泰野矿业有限公司长坡镇恒顺石场 水土保持设施验收报告

建设单位：高州市泰野矿业有限公司

编制单位：广东城华工程咨询有限公司

2018年11月

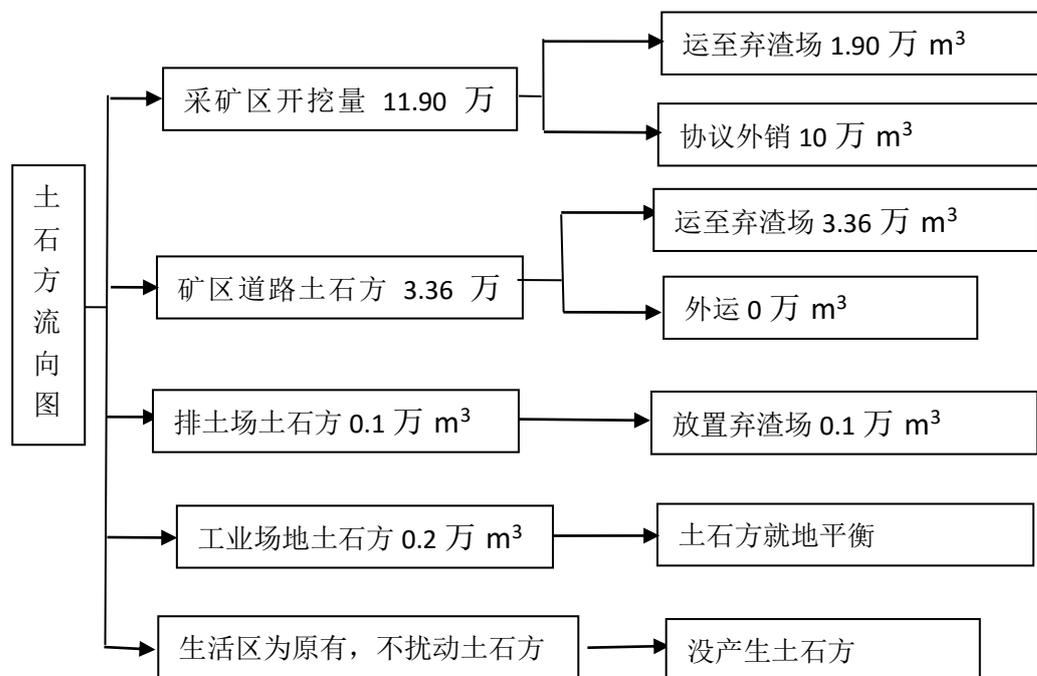
表 3.2-1 土石方流向平衡框图

项目在方案服务年限内产生开挖土石方总量为 15.56 万 m³；土石方回填总量 0.20 万 m³；弃土（渣）总量为 15.36 万 m³（其中 10 万 m³ 外销，剩余 5.36 万 m³ 运至排土场堆放），方案土石方平衡汇总表 3.2-1。

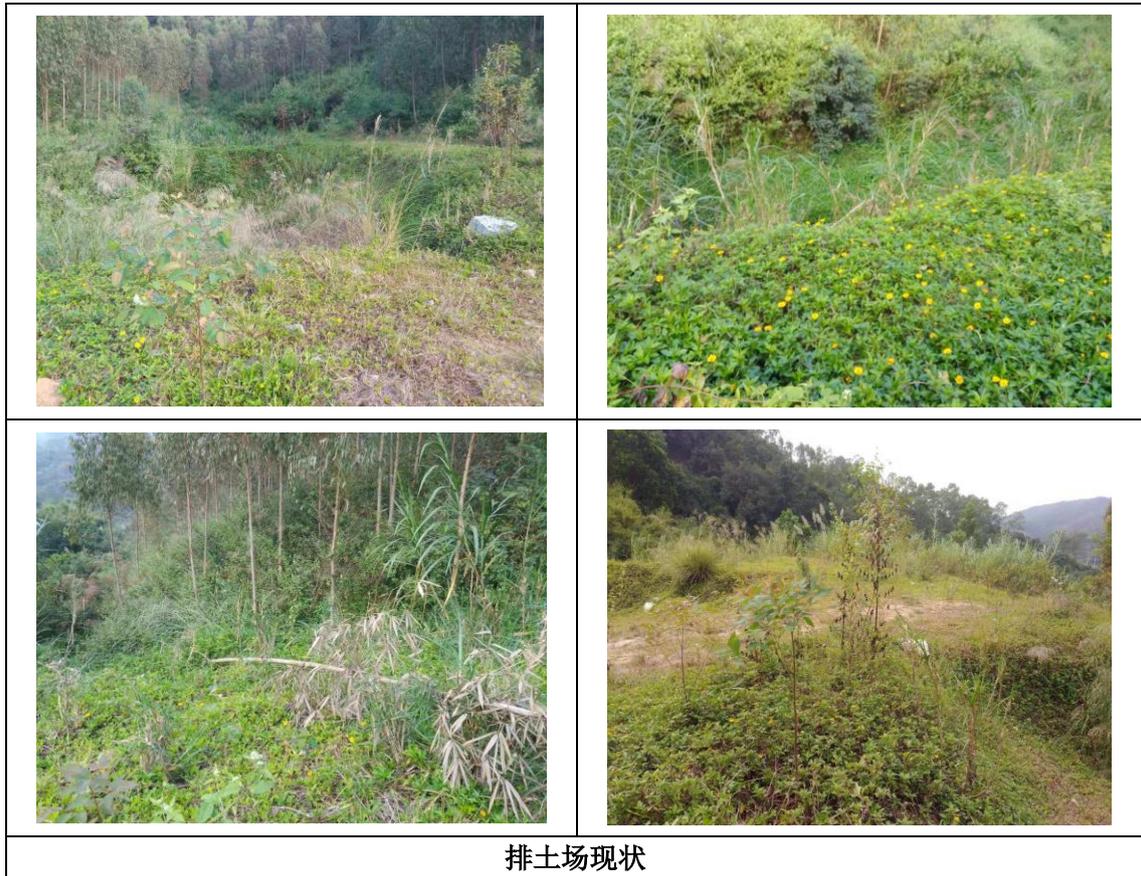
本工程方案设置一处排土场，设置在矿区西南侧，面积 0.32hm²。排土场在前期已堆放了部分剥离的表土和弃土，所堆放的弃土和表土都按规定堆放在区内，目前排土场已停止使用，建设单位对排土场进行恢复植被处理，植物现状长势良好。

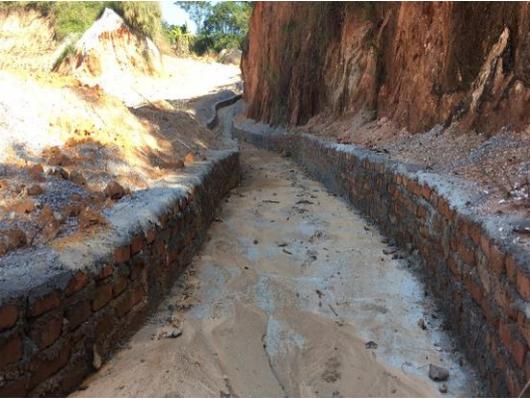
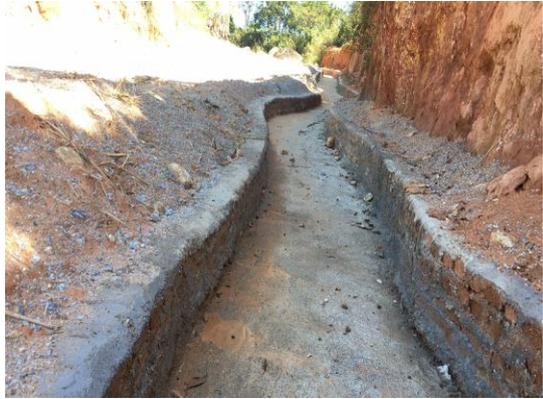
矿区截排水沟	矿区截排水沟

采矿区：矿区设置了2个沉沙池和截排水沟，把从矿区内的积水抽出进行沉淀再排出区外。

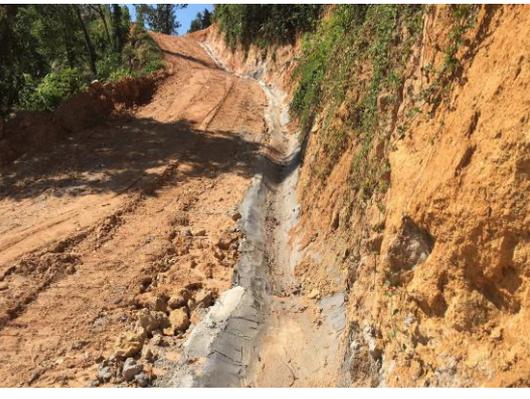
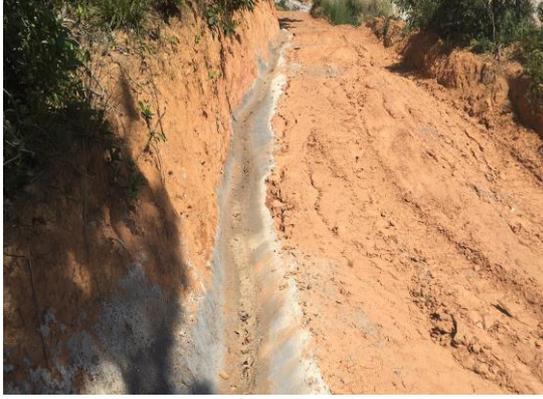
便道区截排水沟	便道区截排水沟

矿区道路区：施工便道靠山体旁设置有规格为宽0.60m、高0.60m的砖砌截排水沟来排导的，在矿区道路区的截排水沟未设置了3个沉沙池和地下排水沟，作用于沉淀道路截排水沟所排导的区内水，防止矿区带有泥石的雨水直接流出区外，并且建设单位在矿区道路区进行了场地整治。

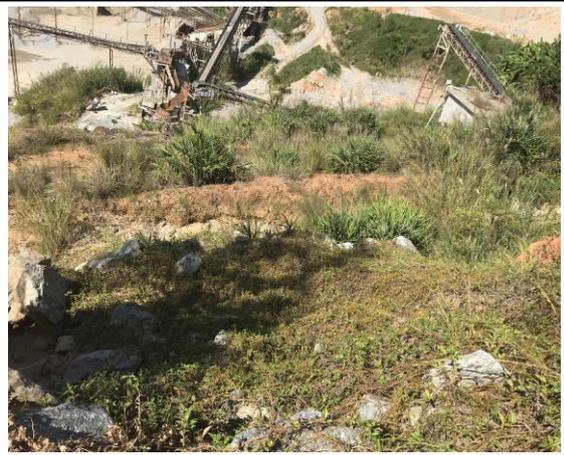
工业区植被恢复情况

本工程在建设工程完工后，建设单位开始对矿区道路区和工业区进行植被恢复，植物绿化初见成效，现场林草植被恢复率及林草覆盖度明显提升，取得了较好的水土流失防治效果，但采矿区仍在开采阶段，该区的植物措施还未完全进行开展；排土场目前已停止使用，并且已进行植被恢复，该区绿化措施长势良好。矿区水土流失防治责任范围内可绿化面积主要采取撒播草籽并结合局部区域栽植经济林和爬藤植物等方式进行植被恢复。

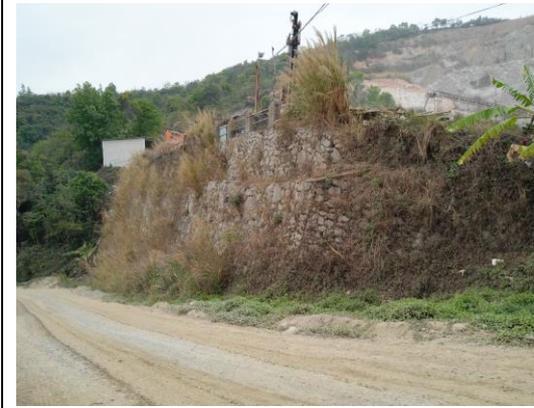
工业区挡土墙

工业场区：工业场区设置了挡土墙、截排水沟，并进行了场地整治。

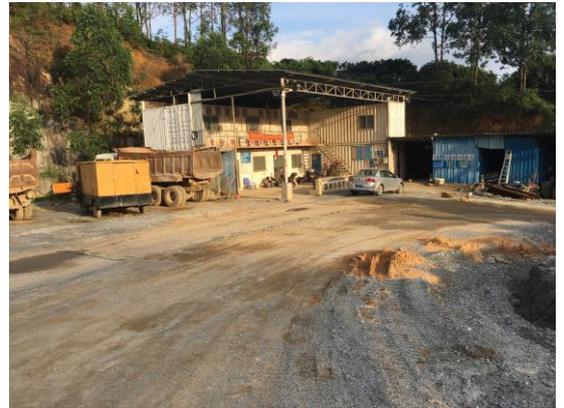
生活区现状

(4) 方案设计的的生活区防治责任面积 0.08hm^2 ,工程实际防治责任范围为 0.05hm^2 ,较方案减少 0.03hm^2 。主要原因: 生活区对地表进行硬化处理,并未对周边环境造成影响。

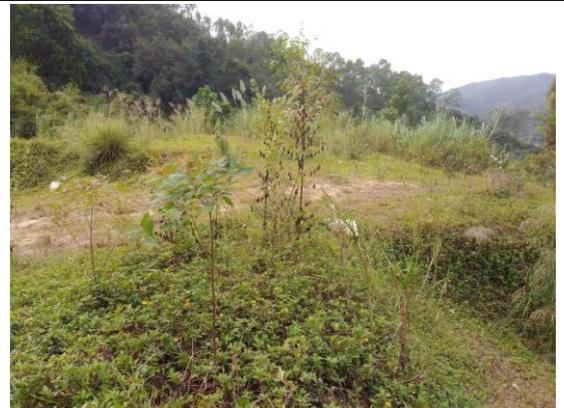
排土场拦渣坝

经查阅已批复的水土保持方案报告书,本项目水土保持方案设置 1 处排土场,位于矿区西南侧,排土场位于矿区西南侧的一处山坳处,周边设有截排水沟,将山坡雨水截住避免冲刷堆土,下游设拦渣坝,排土场已经停止使用,周边边坡已经恢复绿化。
